深圳地铁8号线一期交通疏解工程86032标
“11·28”物体打击一般事故调查报告

深圳地铁8号线一期交通疏解工程86032标“11·28”
物体打击一般事故调查组

2022年3月9日

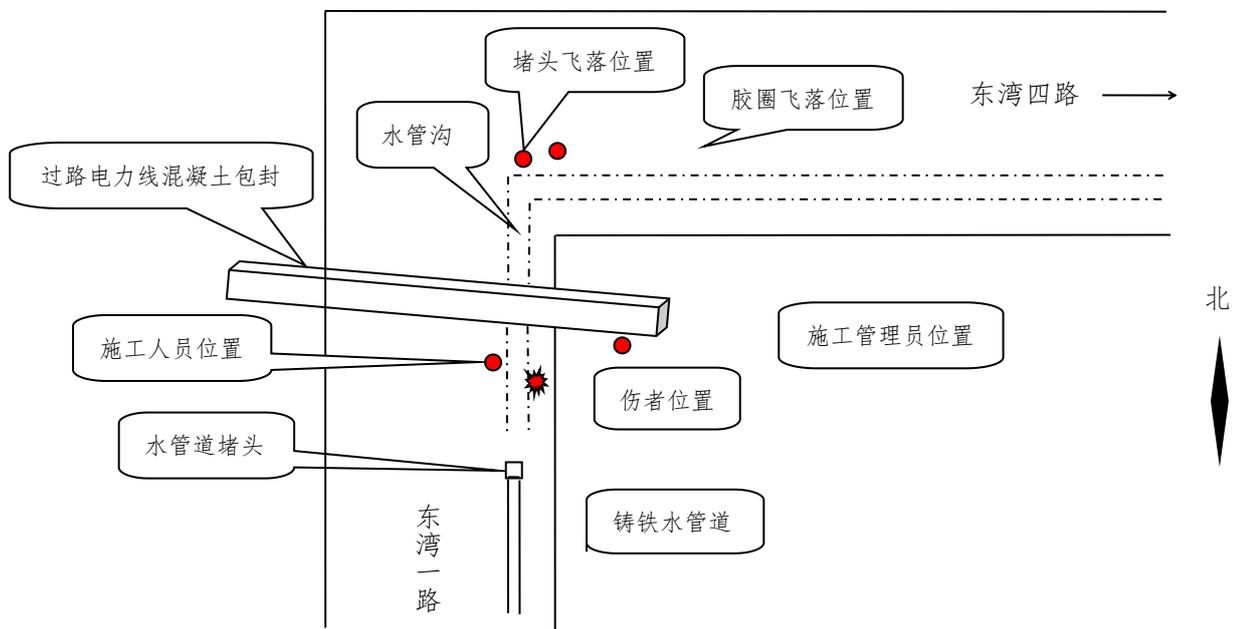
图 2 施工现场位置示意图

2021年11月26日，南鹏建设工程有限公司根据东湾一路新建工程供水管道连接需要，在没有向供水管道相关管理部门报备并征得同意的情况下，安排施工人员将位于东湾一路上带压的原铸铁水管道堵头（盲头）挖出。2021年11月28日，深圳市南鹏建设工程有限公司的施工管理员于某吉（男，28岁），带领施工人员来到东湾一路与东湾四路联通段施工现场，对该路段水管沟进行开挖、清理工作，为水管道的敷设做准备。13时30分左右，于某吉组织本公司员工唐某要（男，46岁，普工，伤者）和周某发（男，53岁，普工）来到东湾一路电力线混凝土包封南侧的原有水管道堵头附近，开挖清理南北向的水管沟，现场未安排安全管理员和监理人员。唐某要和周某发分别站在管沟的东西两侧清理管沟，于某吉站在管沟的东侧组织指挥。13时50分左右，面向北的于某吉突然听到身后“砰”地一声响，他回过头来看看到管沟附近扬起尘土，发现同在管沟一侧的施工人員唐某要趴在地上，头上流血，位于其南侧原有水管道的堵头失踪且管道内有水流出，意识到水管道的堵头发生了爆出。具体现场情况见图2。

6. 管头与包封带之间距包封带约 1 米远的地方散落有一顶侧面破碎的黄色安全帽，周围地上可见血迹，有水淹迹象。

7. 根据事发现场人员描述，堵头（盲板）爆出后掉落在电力线混凝土包封带以北约 3 米远的地方，距其约 1 米的东边地上散落有一个橡胶密封圈。详见图 2。

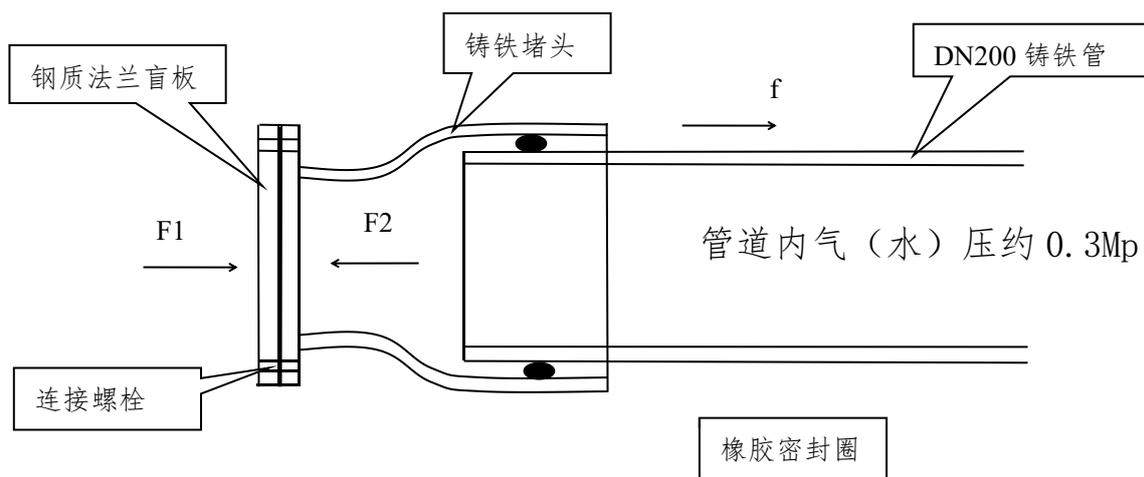
图 3 堵头（盲板）结构及受力示意图

2. 现场有一裸露的 DN200 球墨铸铁管堵头，堵头一端与 DN200 球墨铸铁管连接，另一端部用钢质盲板封堵，螺栓连接。详见图 3。

堵头为球墨铸铁材质，由钢质法兰盲板用螺丝连接封堵，与 DN200 球墨铸铁管承插连接，通过橡胶圈密封，水管内运行水压约为 0.3Mp，由于堵头位置较高，且未设置放气阀，堵头端管内积存有未放出的空气，管端内处于带压气水混合状态。详见图 3。

图中 F1 为覆土压力；F2 为管道内气（水）对盲板的压

力； f 为密封胶圈与管壁（卡槽）的摩擦阻力。

当 $F_1+f \geq F_2$ 时堵头处于稳定状态，当 $F_1+f < F_2$ 时稳定状态被打破堵头开始向外移动。事发时堵头前（上）的覆土被挖走，覆土产生的压力消失，堵头（盲板）的受力平衡遭到破坏，在管内压缩空气及压力水的推动下爆出。

施工人员安全意识淡薄，违规开挖带压管道堵头（盲板）前的覆土，使覆土对堵头（盲板）的压力消失，盲板的压力平衡遭到破坏，在管内压缩空气及压力水的推动下，堵头（盲板）向外爆出并带起周围碎石、铁片等杂物，击中施工人员导致受伤。

（二）加强劳务分包安全责任。劳务分包单位应认真落实劳务分包安全生产责任，制定并落实安全生产制度和安全生产责任制；做好员工的安全培训教育考核，制定可靠的施工方案；加强施工现场的安全管理，安排专职安全管理人员，提高安全意识，认真开展施工现场的风险识别和隐患排查，对工程涉及的供水压力管道（盲头），应查明供水管网情况，了解其运行参数，并采取相关安全措施，严格按照相关规程施工，履行供水管道施工的各项申报程序，并征得相关管理部门的同意和配合，杜绝盲目组织施工。
