深圳地铁8号线一期交通疏解工程86032标
“11·28”物体打击一般事故调查报告

深圳地铁8号线一期交通疏解工程86032标“11·28”
物体打击一般事故调查组

2022年3月9日

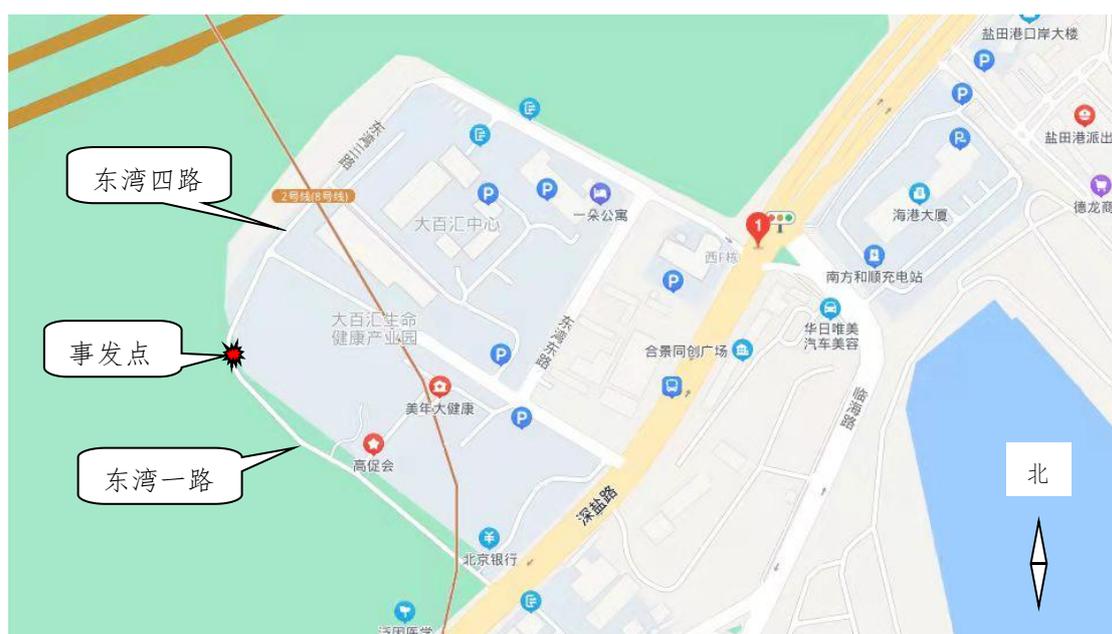
图1 事发工程位置图

号)要求,地铁建设占用的“东湾片区市政配套工程”部分工程移交深圳市地铁集团,由其负责出资及后续建设工作,2021年7月,深圳地铁将该部分工程的设计图纸交与深圳市建安(集团)股份公司,由其所属的地铁8号线一期交通疏解工程86032标段项目部(以下简称项目部)负责实施。监理单位为广东中弘策工程顾问有限公司,监管单位为深圳市交通工程质量监督站。2021年10月7日,项目部劳务分包单位深圳市南鹏建设工程有限公司进场勘察,开始相关施工。事发时原有带压水管道的堵头已被施工人员提前挖出。事发点施工位置见图1。
