星河开市客环球商业中心

售楼说明书

星河实业（深圳）有限公司

2022年11月

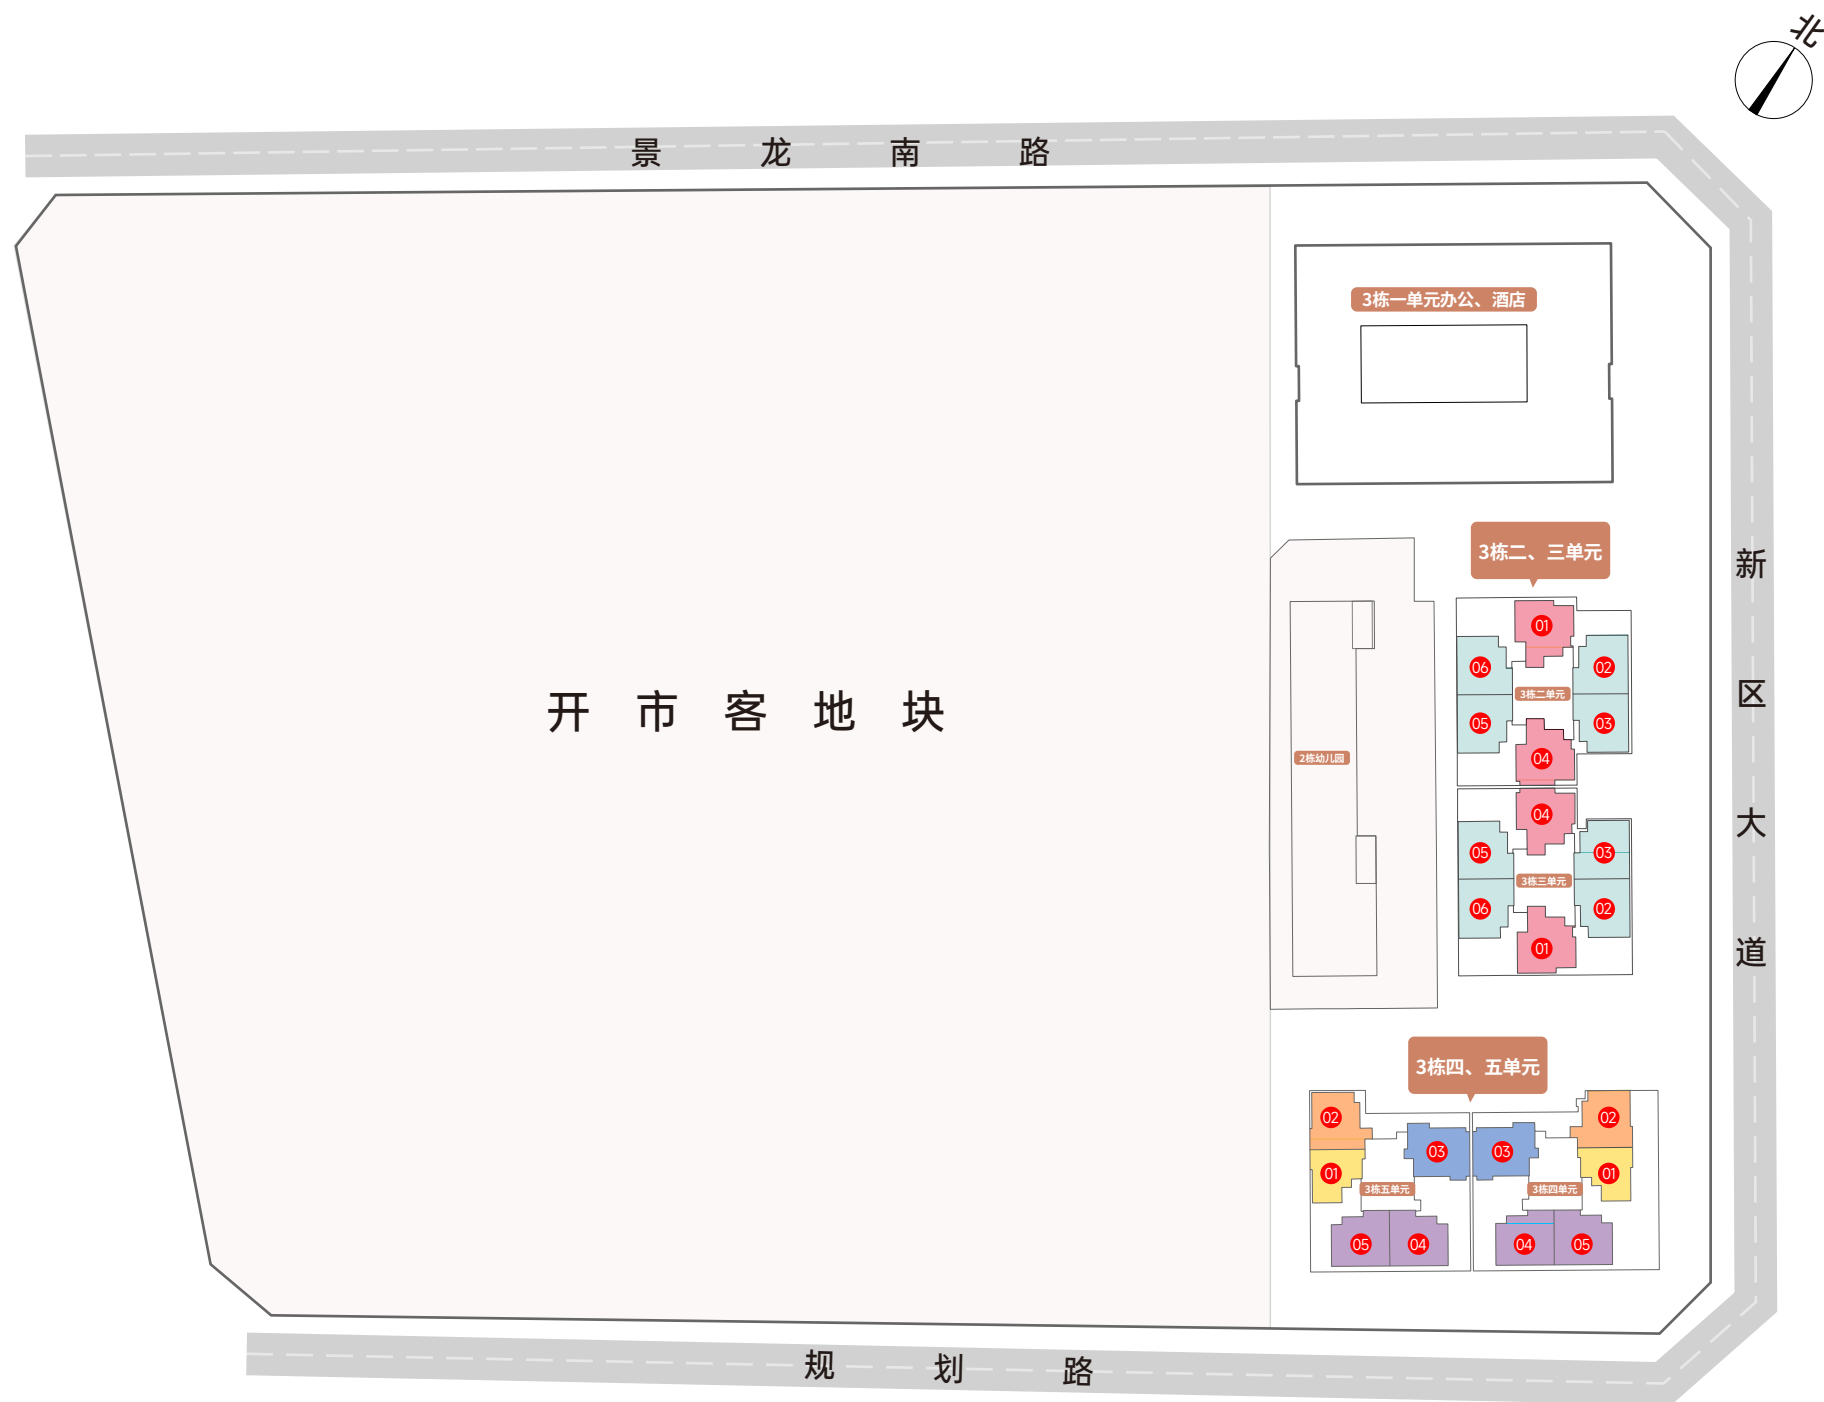
项目总平面示意图

- 01/04 房号  
建面积约 87m<sup>2</sup> | 三室两厅两卫
- 02/03/05/06 房号  
建面积约 86m<sup>2</sup> | 三室两厅两卫

- 01 房号  
建面积约 70m<sup>2</sup> | 两室两厅一卫
- 02 房号  
建面积约 88m<sup>2</sup> | 三室两厅两卫
- 03 房号  
建面积约 88m<sup>2</sup> | 三室两厅两卫
- 04/05 房号  
建面积约 88m<sup>2</sup> | 三室两厅两卫
